**AUDITORÍA DE CUMPLIMIENTO NO. 029– 2022 A LA EMPRESA DE ASEO
DE BUCARAMANGA S.A. E.S.P. EMAB
VIGENCIA 2021 – PVCFT 2022**

INFORME FINAL

BUCARAMANGA, NOVIEMBRE 2022

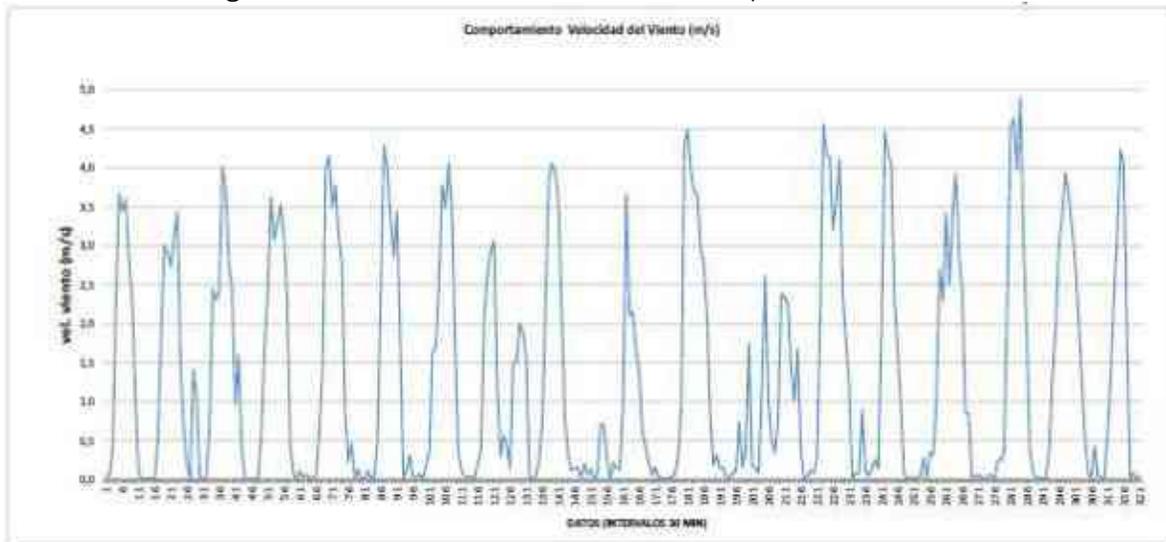
Figura 4. Velocidad del viento durante el tiempo de muestreo

La mayor velocidad del viento registrada fue de 4,9 m/s, el día 28 de junio de 2021 a las 16:00 respectivamente, la velocidad mínima fue 0,08 m/s y la velocidad promedio estuvo por el orden de 0,45 m/s que según la escala Beaufort (Ver Tabla 14) se clasifica en Ventolina por su velocidad media.

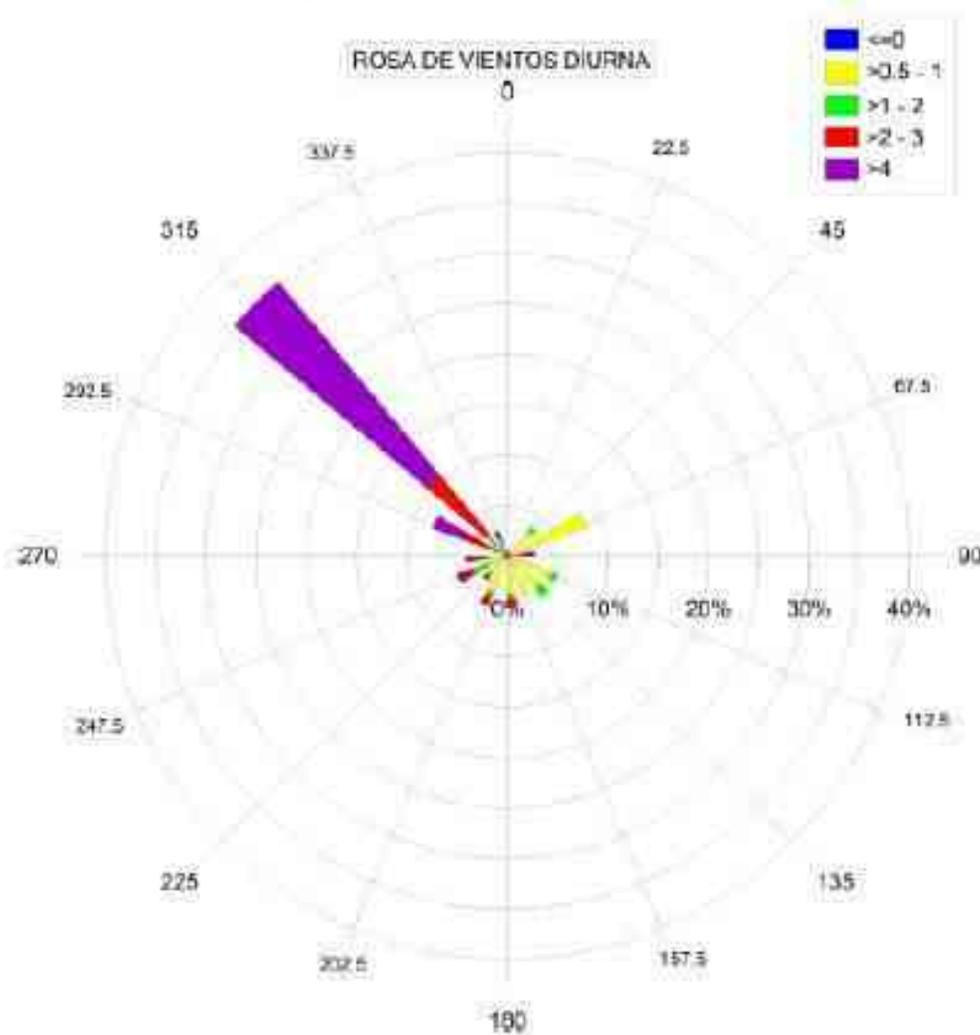
Figura 5. Rosa de vientos diurna

En la Figura 5 se presenta la rosa de vientos diurna donde se resalta que los vientos alcanzaron velocidades superiores a 4 m/s, los cuales provienen predominantemente desde el Noroeste (NO) con una frecuencia cercana a los 30%. Se registraron ráfagas de viento con velocidades mayores a los 2 m/s en todas las direcciones.

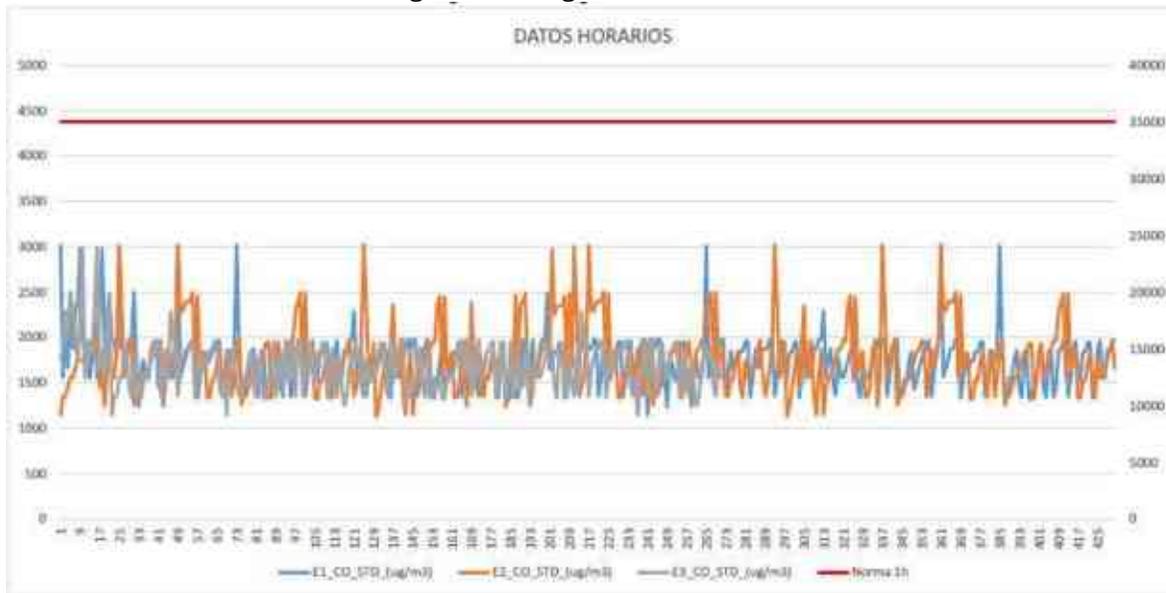
Figura 14. Registro horario CO

En general, los valores horarios obtenidos de CO se encuentran en concentraciones inferiores a $35000\mu\text{g}/\text{m}^3$, límite máximo estipulado por la normatividad ambiental vigente para un tiempo de exposición horaria; dentro del análisis estadístico se puede observar que la concentración más alta registrada fue el día 18 de junio de 2021 con una concentración de $3030,28\mu\text{g}/\text{m}^3$.

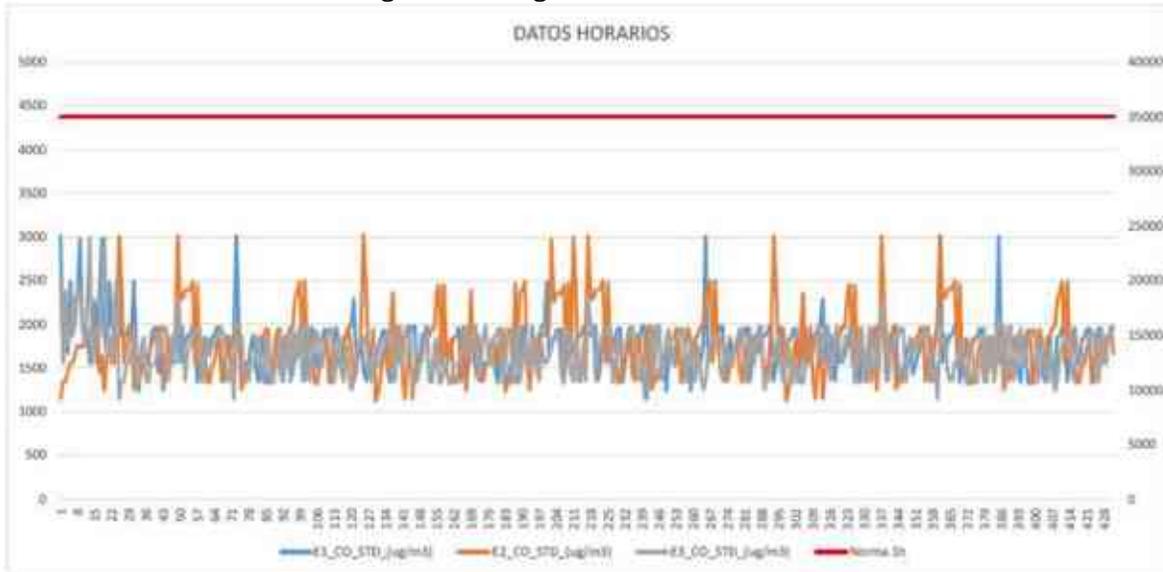
Figura 15. Registro Octohorario CO

Los valores octohorarios obtenidos de CO se encuentran en concentraciones inferiores a $5000\mu\text{g}/\text{m}^3$, límite máximo estipulado por la normatividad ambiental vigente para un tiempo de exposición Octohoraria; dentro del análisis estadístico se puede observar que la concentración más alta registrada en la estación 1 fue el día 13 de junio de 2021 con $2239,21\mu\text{g}/\text{m}^3$, para la estación 2 la concentración máxima fue de $2412,47\mu\text{g}/\text{m}^3$ el día 28 de junio de 2021 y por último la estación 3 con una concentración de $2256,49\mu\text{g}/\text{m}^3$ el día 13 de junio de 2021.

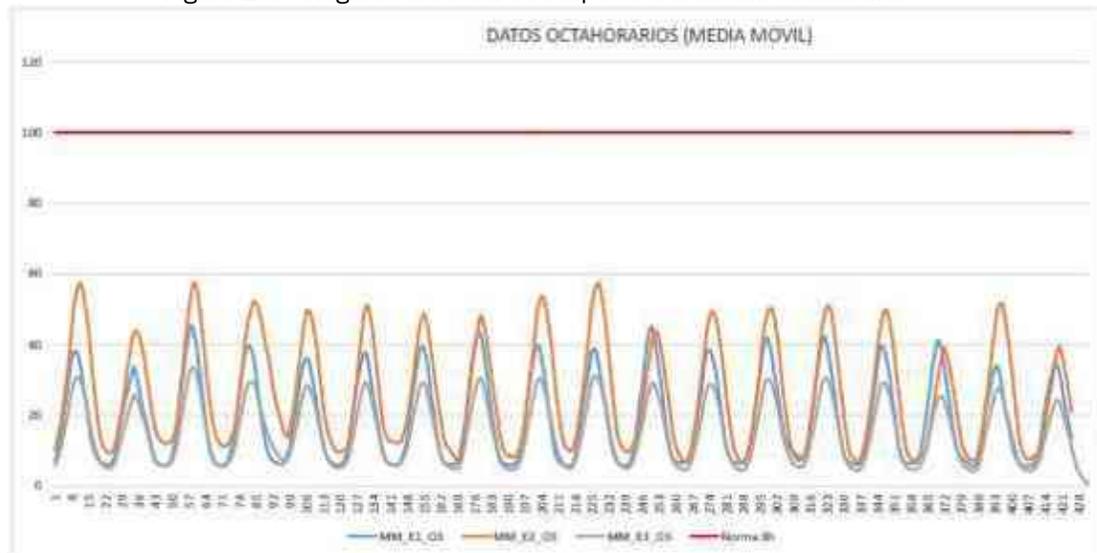
Figura 16. Registro día a día O3 respecto a la norma octohoraria

Los valores octohorarios obtenidos de O3 se encuentran en concentraciones inferiores a $100\mu\text{g}/\text{m}^3$, límite máximo estipulado por la normatividad ambiental vigente para un tiempo de exposición Octohoraria; dentro del análisis estadístico se puede observar que la concentración más alta registrada fue el día 22 de junio con una concentración de $70,81\mu\text{g}/\text{m}^3$ en la estación 2.

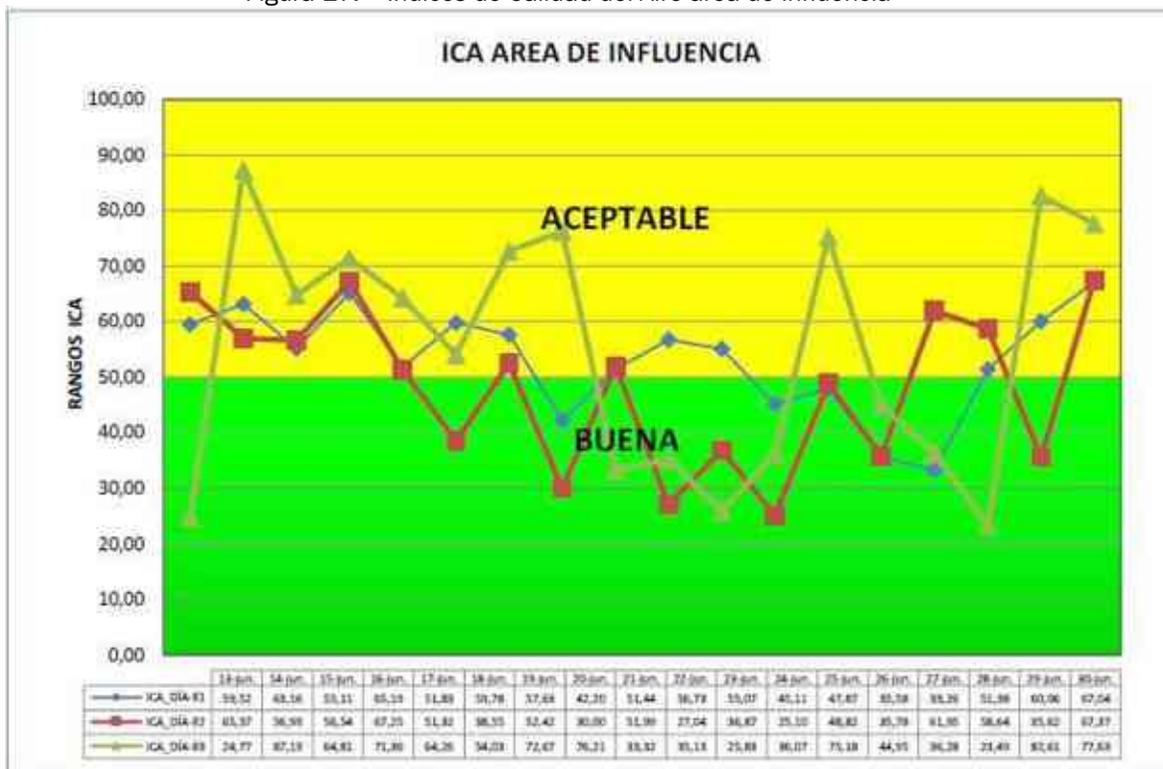
Figura 17. Índices de Calidad del Aire área de influencia

Las concentraciones reportadas son la base fundamental para el cálculo de los Índices de Calidad del Aire, de modo que el comportamiento presentado en los resultados analíticos de los niveles de PM_{2.5}, PM₁₀, CO y O₃, es equivalente a los representados por los ICA.

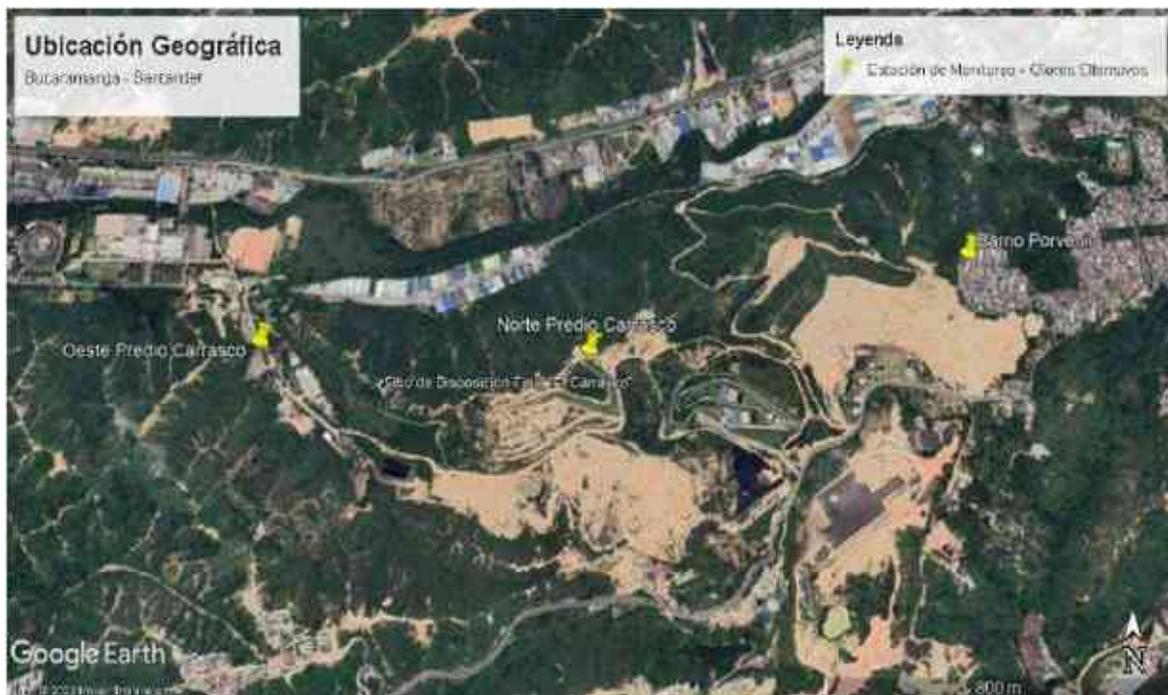
Figura 18. Georreferenciación de los Puntos De Monitoreo

El monitoreo de sustancias generadoras de olores ofensivos se ejecutó en tres estaciones de monitoreo denominadas: Estación 1- Oeste Predio Carrasco, Estación 2- Norte Predio Carrasco y Estación 3- Barrio Porvenir ubicada en el municipio de Bucaramanga, departamento de Santander, como se presenta en la figura 18.

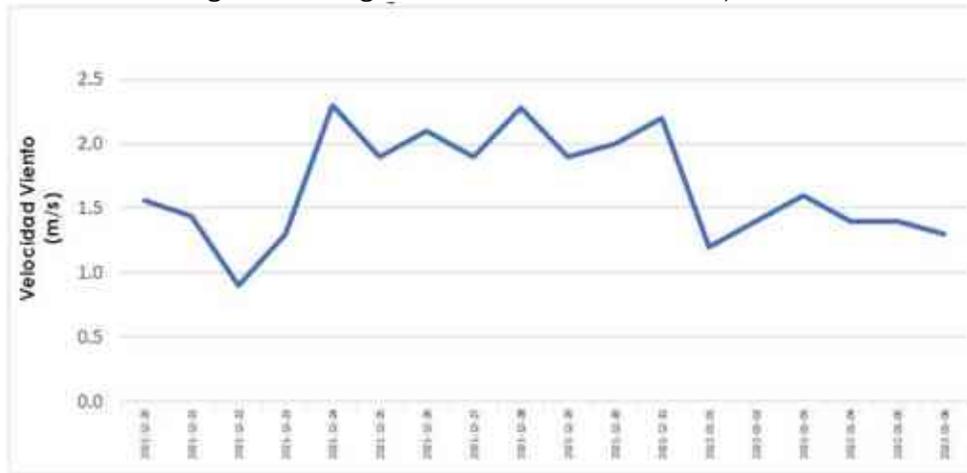
Figura 19. Registros de velocidad del viento m/s

Los vientos fueron variables a lo largo del monitoreo en su velocidad, el rango se encontró entre 0.90 m/s a 2.30 m/s, el día 22 de diciembre se evidencio el valor mínimo y el 24 de diciembre con el valor máximo.

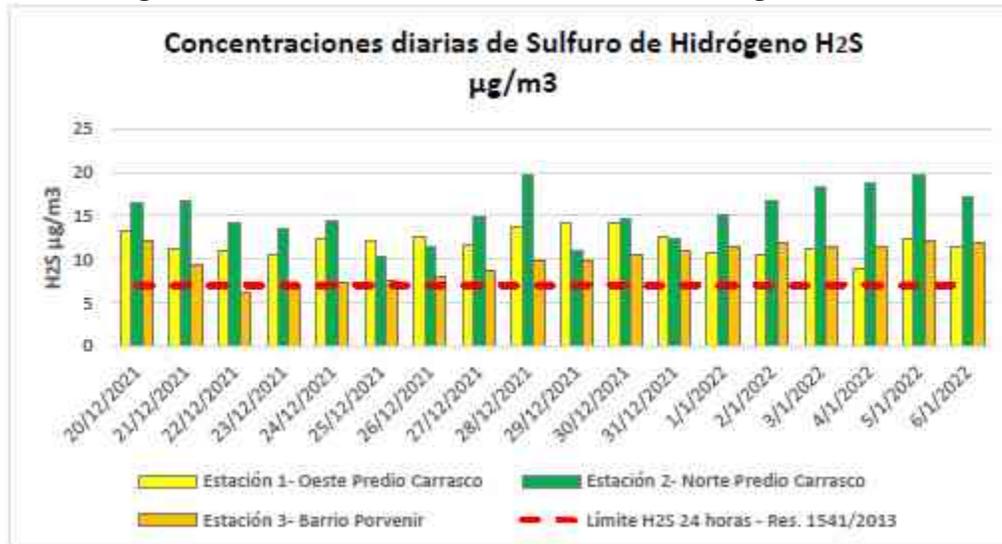
Figura 24. Concentraciones diarias de Sulfuro de Hidrógeno H2S

En la tabla 33 se observa que, para un tiempo de exposición de 24 horas se presentan excedencias en las 3 estaciones monitoreadas, siendo el límite diario de Sulfuro de hidrogeno (H2S) es 7 µg/m³ establecido en la Tabla N°2 del Artículo N°5 de la Resolución 1541de 2013.

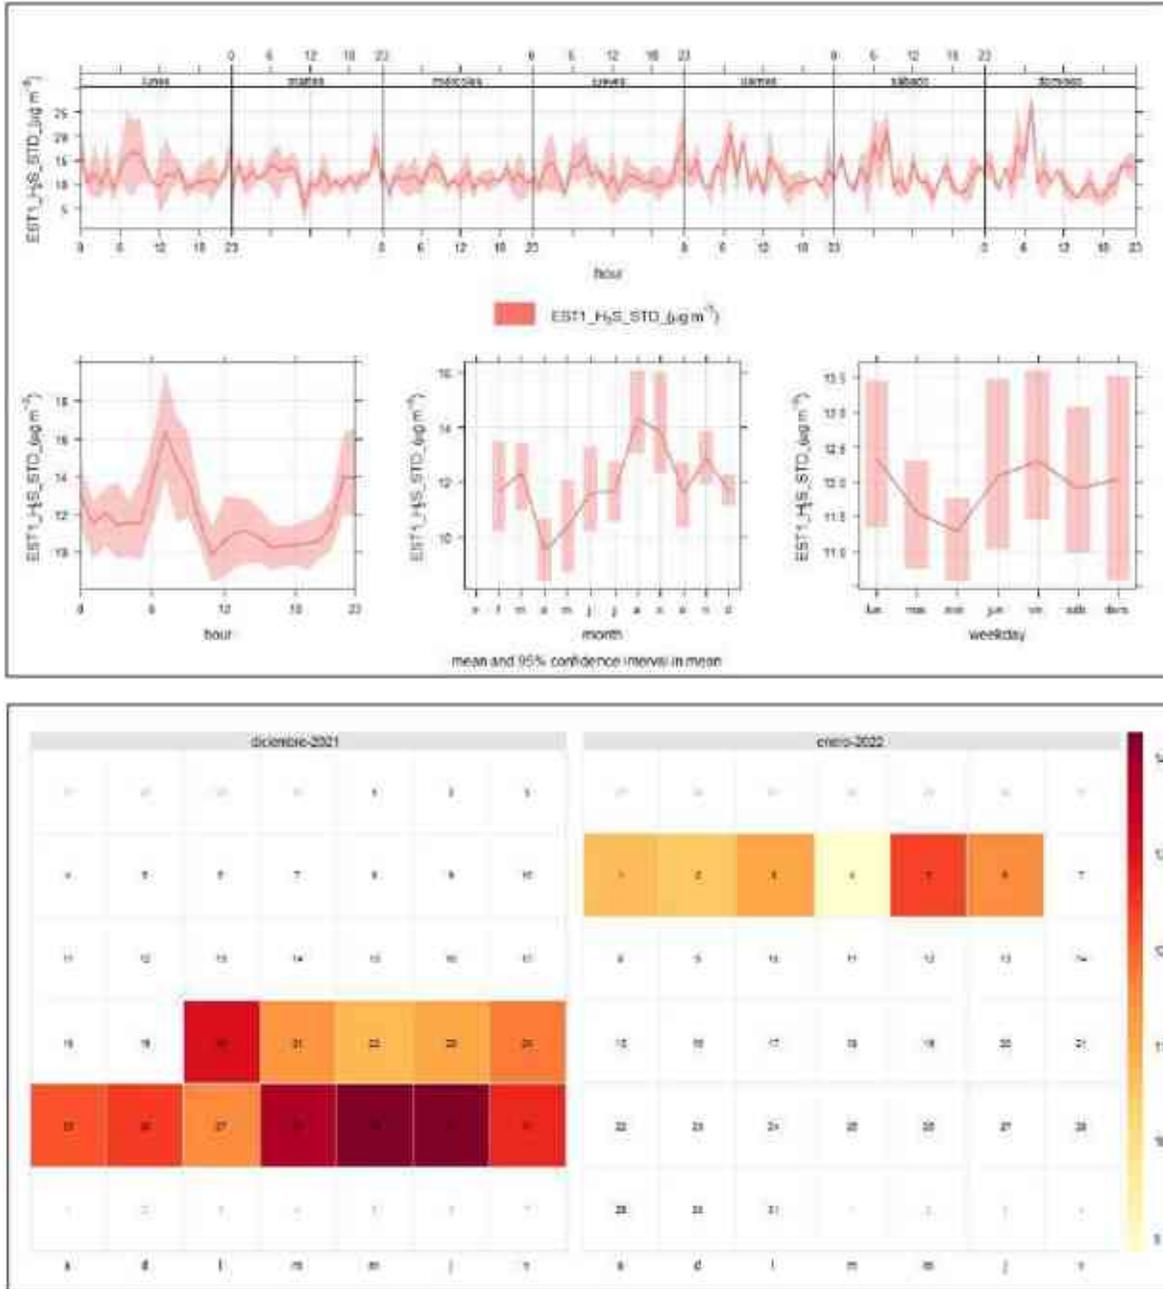
Figura 28. Variación en el tiempo H2S- Estación 1 Oeste Predio Carrasco

En la Figura 28 mediciones de H2S en la estación oeste predio carrasco, se observa que para el mes de agosto y septiembre se presentaron las concentraciones más altas a

Durante la ejecución de la campaña de la estación 1 oeste predio carrasco, se observa en la gráfica calendar plot una disminución gradual de las concentraciones, a partir del 31 de diciembre del 2021 hasta el 4 de enero de 2022, se observa que la concentración más baja de la campaña se da el 4 de enero del 2022, al relacionar las concentraciones horarias con la velocidad y dirección del viento, se genera la gráfica polar donde se evidencia de donde provienen los picos de concentración y a qué velocidad del viento se relaciona, la gráfica muestra que para la estación 1 oeste predio carrasco los picos máximos de concentración provienen en sentido sur en relación a una velocidad cercana a los 2 m/s que pueden provenir del interior del sitio de disposición final el carrasco.

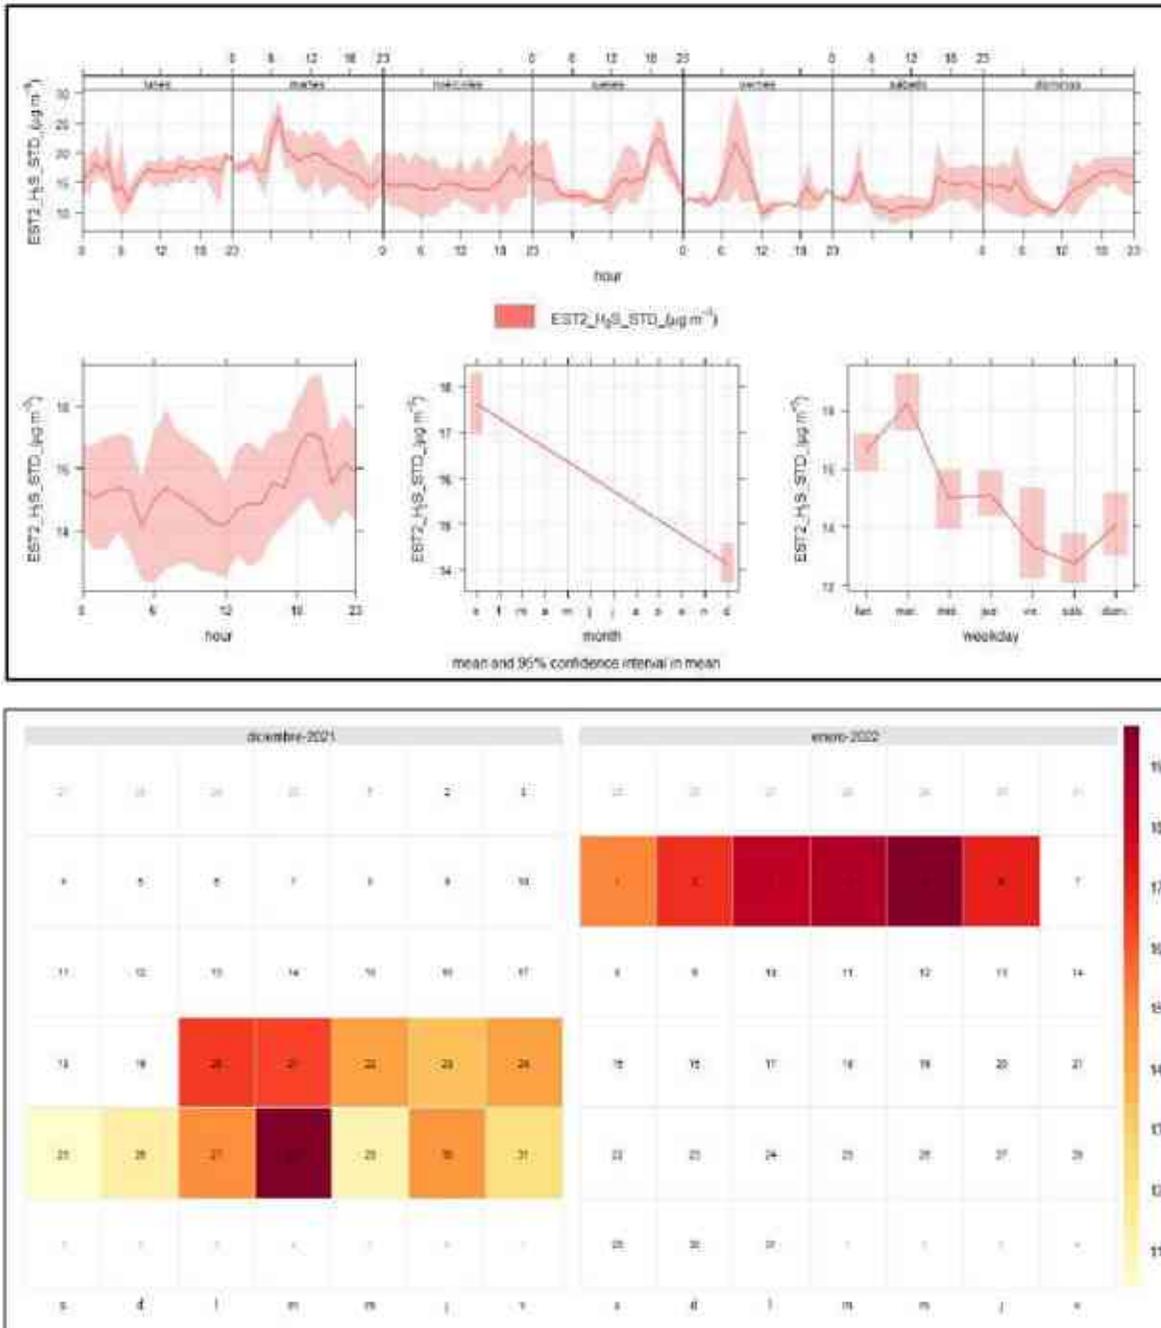
Figura 30. Variación en el tiempo H2S- Estación 2 Norte Predio Carrasco

En la Figura 30 mediciones de H₂S en la Estación 2 Norte Predio Carrasco, se observa que para el mes de enero se presentaron las concentraciones más altas, a diferencia del mes de diciembre que se obtuvieron concentraciones más bajas, donde las concentraciones más altas de la semana se presentan los días martes, en el calendario plot se observa que los días con mayor presencia de H₂S fueron el 28 de diciembre y el 5 de enero de 2022.

Durante la ejecución de la campaña de la estación 2 norte predio carrasco, se observa en la gráfica calendar plot un aumento gradual de las concentraciones, a partir del 1 de

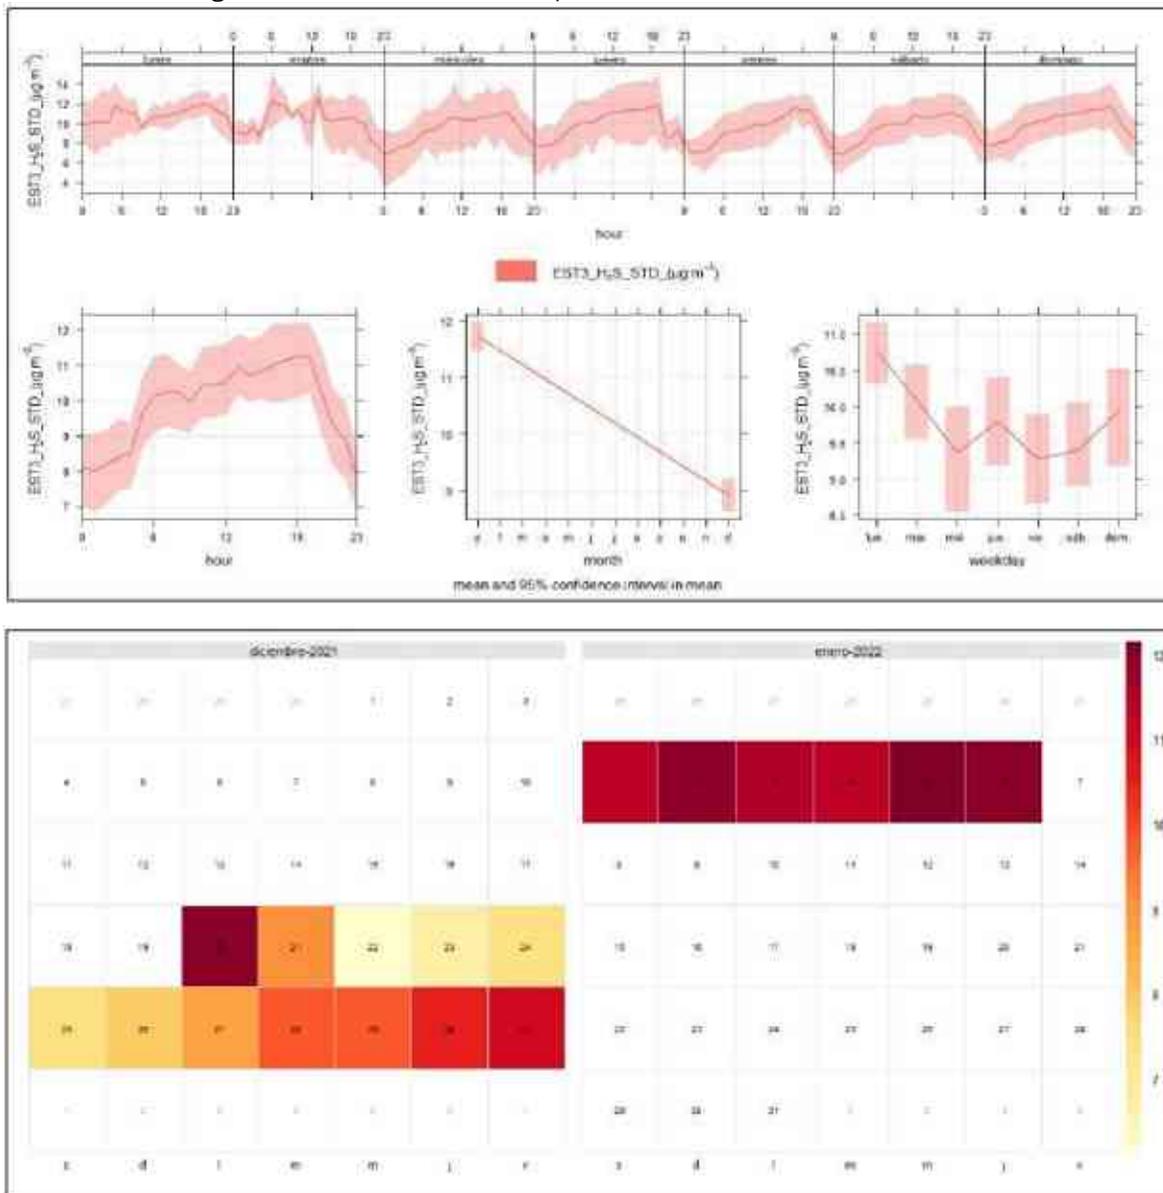
Figura 32. Variación en el tiempo H2S- Estación 3 Barrio Porvenir

En la Figura 32 mediciones de H₂S en el barrio porvenir, se observa que para el mes de enero se presentaron las concentraciones más altas, a diferencia del mes de diciembre que se obtuvieron concentraciones más bajas, donde las concentraciones más altas de la semana se presentan el día lunes, se puede observar que el comportamiento del contaminante es bimodal, presentando el pico máximo de concentraciones sobre las 18:00 horas, al presentarse bajas variaciones entre el pico máximo y mínimo, la media diaria de la campaña da valores que se encuentran por encima de lo establecido en la norma.

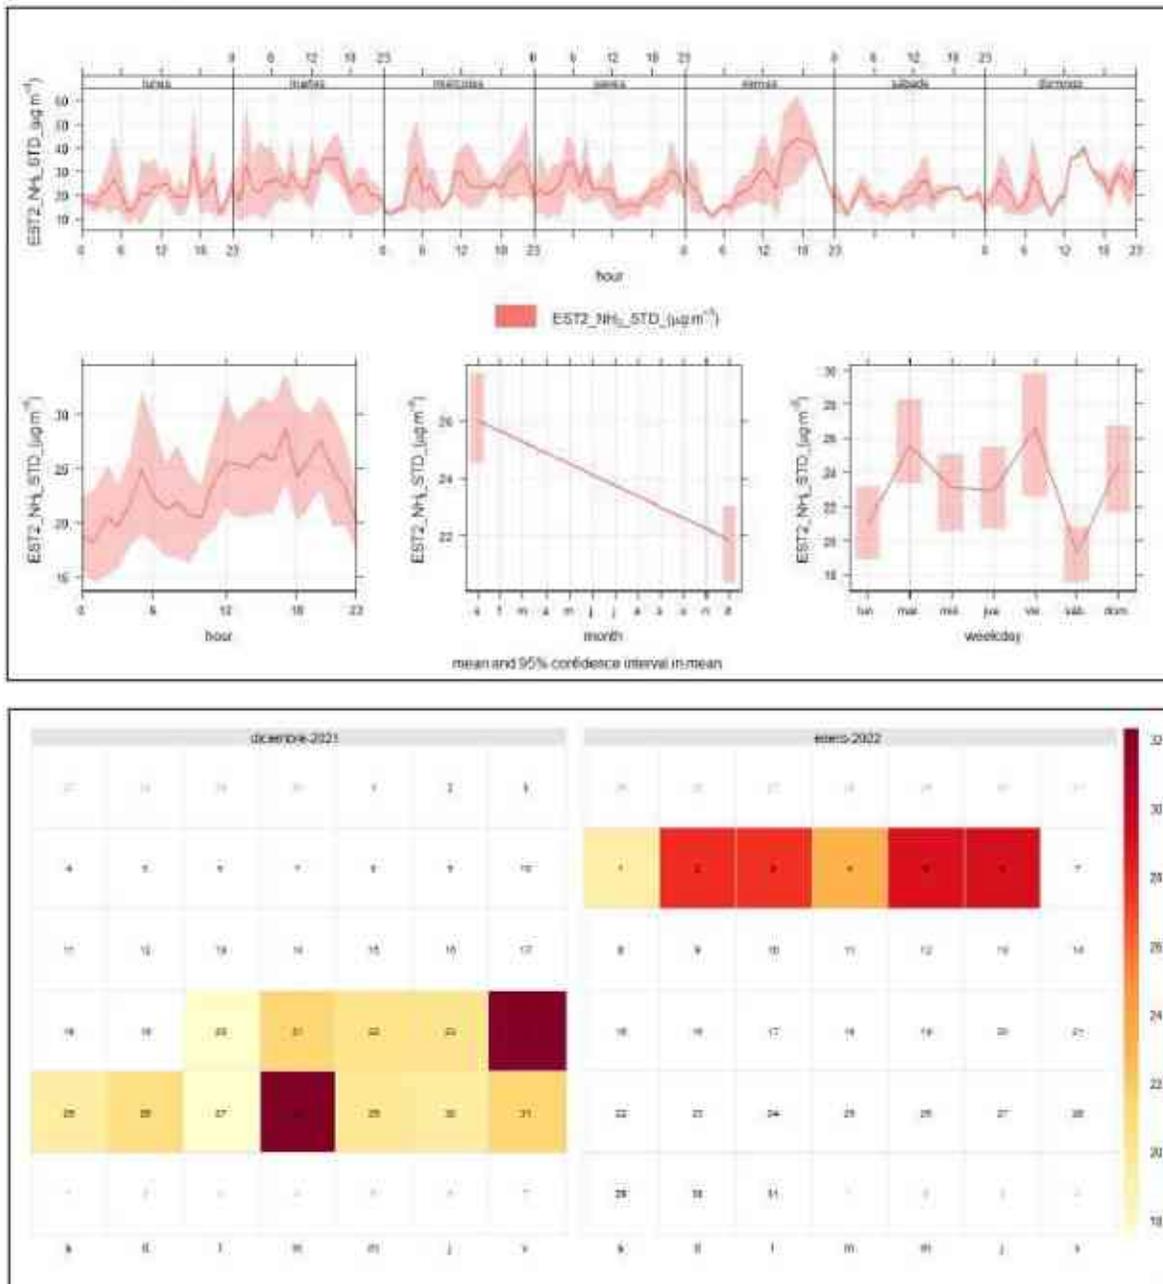
Figura 40. Variación en el tiempo NH₃- Estación 2 Norte Predio Carrasco

En la Figura 40 se muestra la tendencia diaria en las mediciones de NH₃, los valores se encuentran por debajo del límite normativo establecido, el cual es 1400 µg/m³ se puede inferir que la presencia de amoníaco es baja y que las concentraciones obtenidas posiblemente son consecuencia de la degradación de los desechos orgánicos presentes en la zona del sitio de disposición final el carrasco.

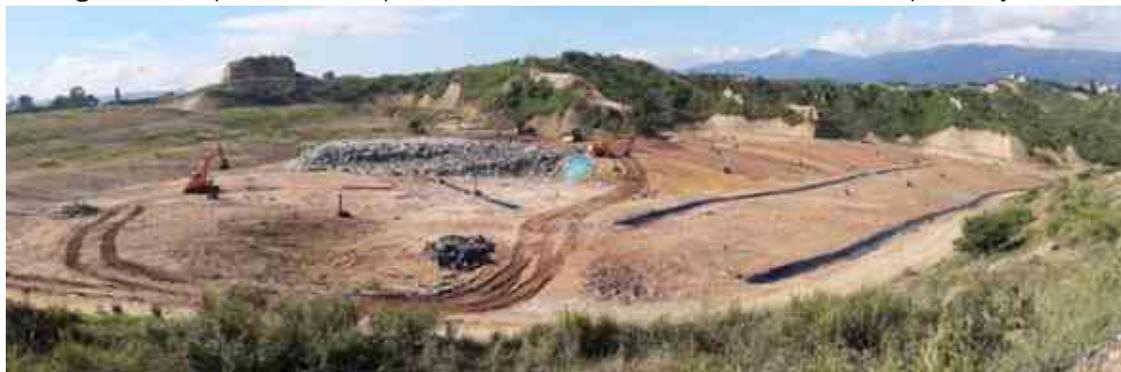
Figura 50. Disposición correspondiente a volúmenes sobre las celdas de respaldo 1 y 2

El total de toneladas dispuestas en el relleno además de las toneladas aportadas por Bucaramanga incluyen los aportes de cada uno de los municipios que disponen en el Carrasco para el periodo de la calamidad así:

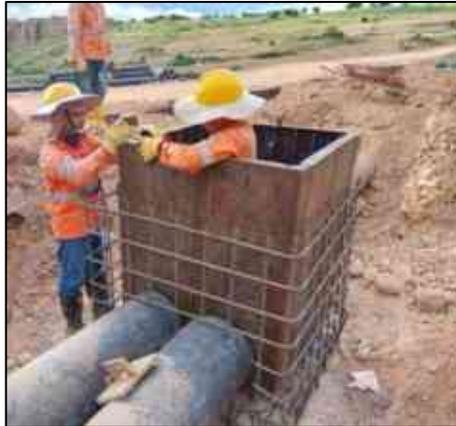
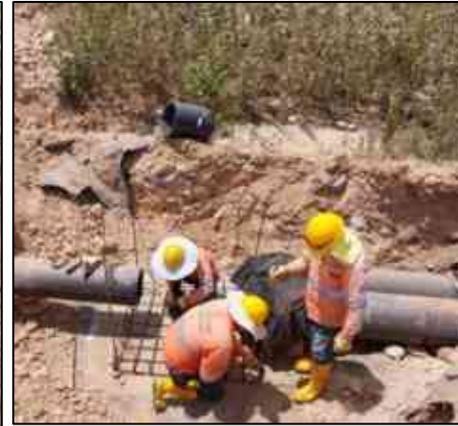
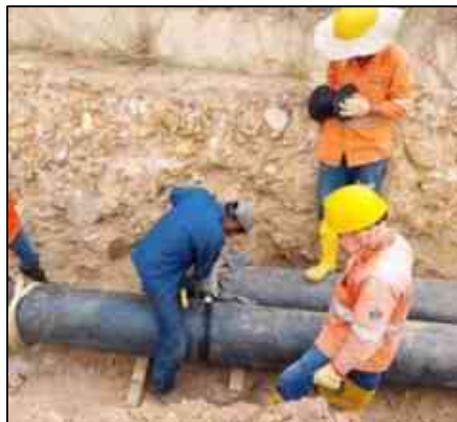
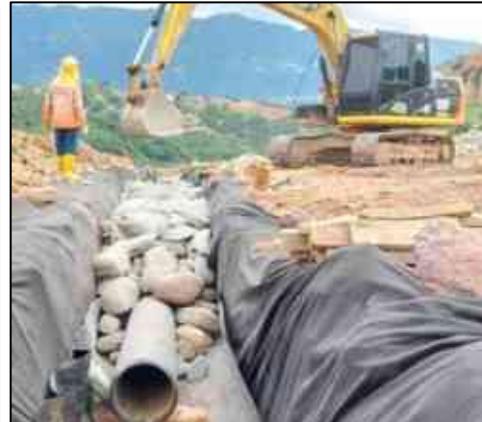
Las siguientes fotografías muestran el proceso constructivo de las obras de adecuación y la disposición de los residuos sólidos en las áreas adecuadas.

Construcción de las Obras de la Etapa D, EMAB

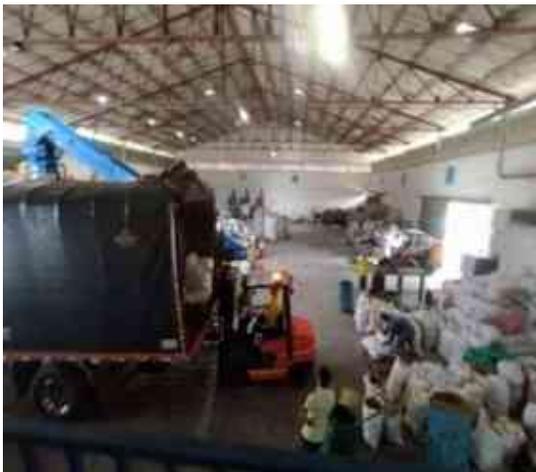
La estación de clasificación y aprovechamiento de residuos, ECA, actualmente cuenta para el funcionamiento operativo los siguientes equipos: con una banda transportadora, con 3 compactadoras, 3 básculas de piso, y 1 montacarga. Asimismo, se cuenta con 4 vehículos para la recolección de residuos sólidos aprovechables los cuales están distribuidos de la siguiente manera: 2 en la ruta de la mañana, 1 en la ruta de la tarde y 1 en el sector de CUADRA PLAY.

Fotografía. Equipos de la ECA

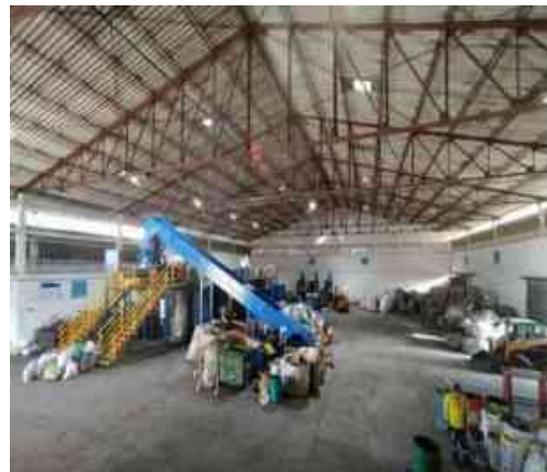
Fotografía. Infraestructura de la ECA de la EMAB.

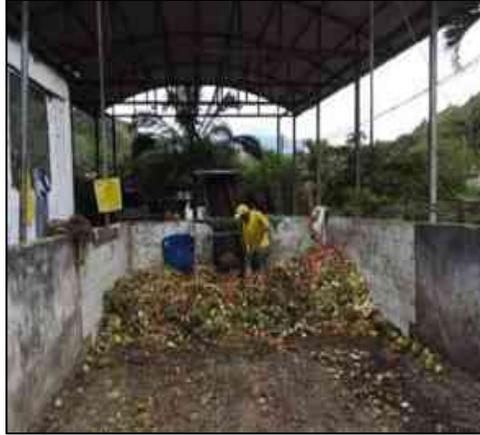
El sistema empleado en la planta de compostaje del Carrasco para lograr la descomposición de la materia orgánica es el de pilas de volteo, en el cual el proceso inicia con la homogenización de los residuos orgánicos a través de la trituración para posteriormente ser conducidos por la banda transportadora hasta las celdas de fermentación.

Fotografía Residuos orgánicos de plazas en proceso de trituración.

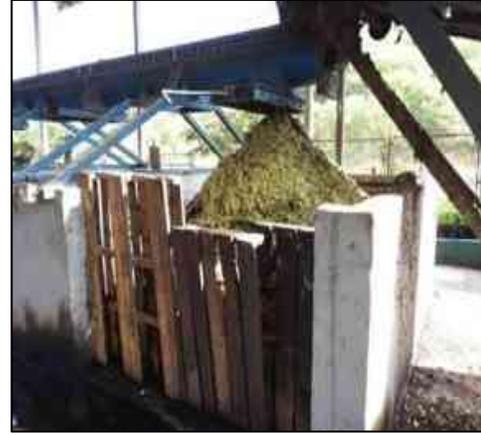
Fotografía Residuos orgánicos homogenizados en celda de fermentación.

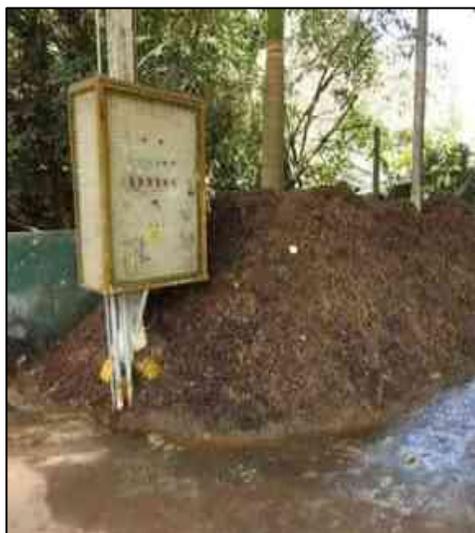
Una vez el material orgánico aumenta la temperatura y se da la evaporación de parte del agua contenida, se procede a formar las pilas de descomposición de residuos orgánicos. Posteriormente, se constituyen pilas definitivas a partir de residuos vegetales y residuos orgánicos, lo anterior a fin de eliminar el calor excesivo, controlar la humedad y aumentar la porosidad de la pila para mejorar la ventilación. Esta mezcla disminuye los tiempos de descomposición, con lo cual se logra obtener un compost en menor tiempo.

Fotografía. Pilas de residuos orgánicos.

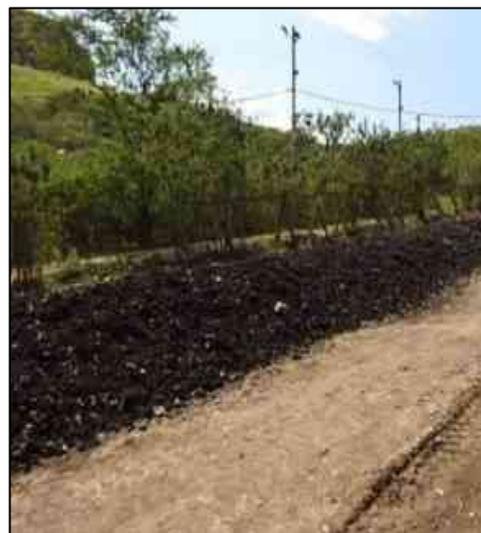
Fotografía. Conformación de las pilas de compostaje (fase de descomposición).

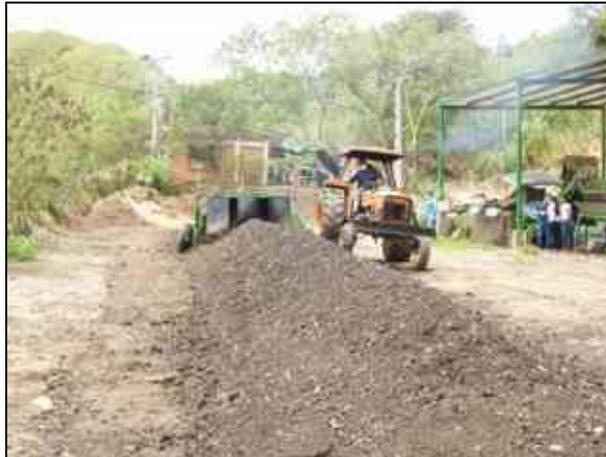
En este punto se lleva a cabo el proceso de descomposición biológica aerobia por acción de los microorganismos, donde se consume el oxígeno por lo que el sistema requiere de aire, el cual es suministrado a través de los volteos periódicos de la pila.

Fotografía. Volteos mecánicos en pilas de descomposición.

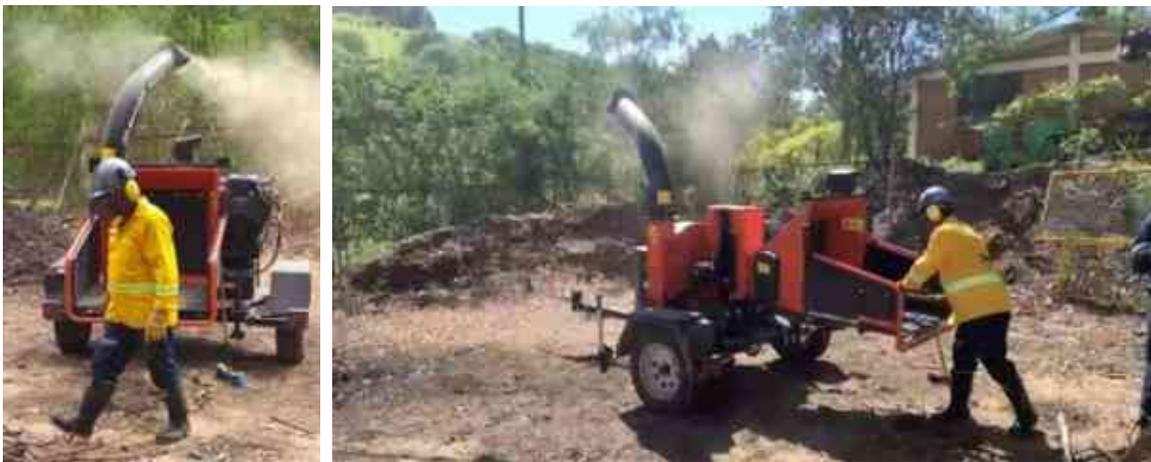
Adicionalmente, durante el periodo de la presente prórroga de la calamidad declarada por Bucaramanga, la EMAB realizó la adquisición de una máquina chipeadora para realizar la trituración de troncos con diámetro de hasta seis pulgadas a tamaños más pequeños, con el fin de acelerar el proceso de descomposición de la materia orgánica, la cual fue recibida en el mes de julio y actualmente se encuentra en pruebas para entrar en servicio durante el mes de agosto de 2022.

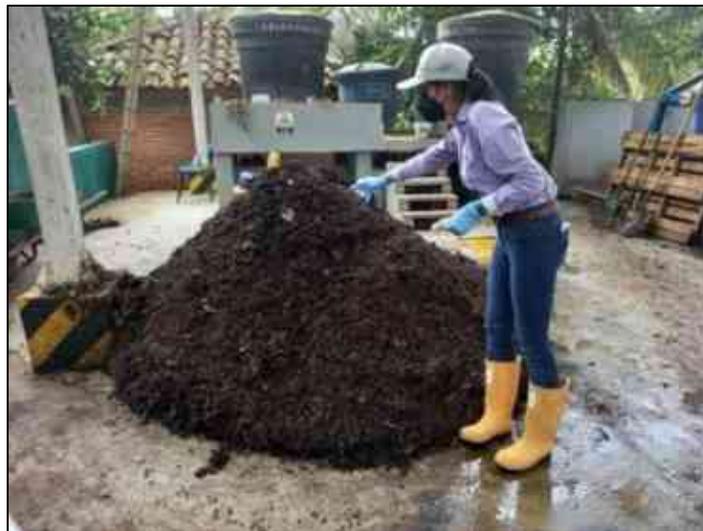
Asimismo, se efectúa el seguimiento y control al proceso de compostaje de orgánicos a través del monitoreo de temperatura, ya que este parámetro define las fases del proceso, al estar íntimamente relacionado con la actividad biológica. El proceso finaliza en la etapa de maduración donde el compostaje alcanza temperaturas cercanas a la temperatura ambiente, ya que el producto logra estabilizarse al reducir su actividad metabólica. Durante esta fase se procede a triturar y tamizar el producto para eliminar contaminantes como el plástico y otros residuos que no lograron descomponerse, además de alcanzar la granulometría adecuada para el empaqueo del producto final.

Fotografía. Monitoreo de la temperatura en las pilas de compostaje.EMAB

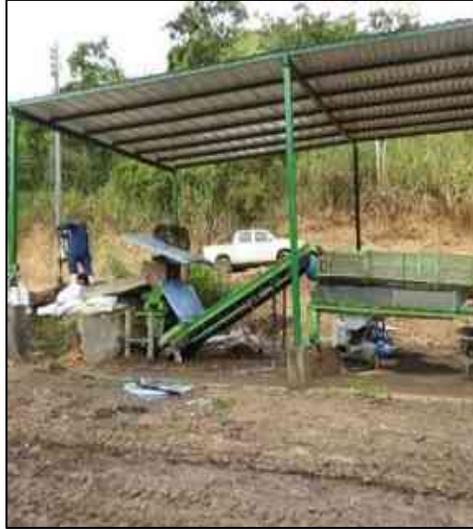
Fotografía. Trituración y cernido del compost maduro.

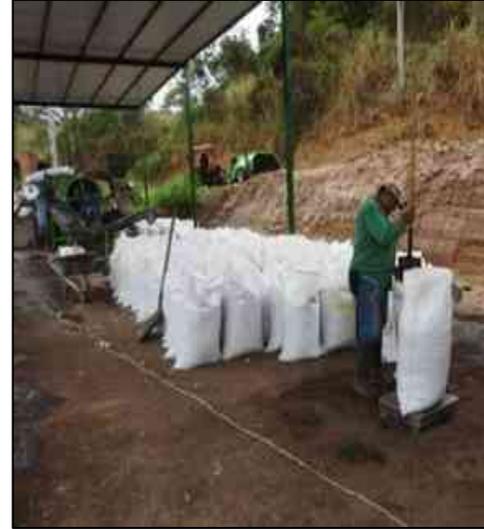
Fotografía. Ensacado y sellado de compost (50 kg).

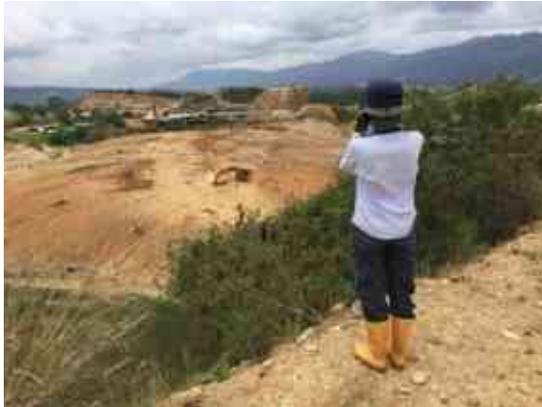
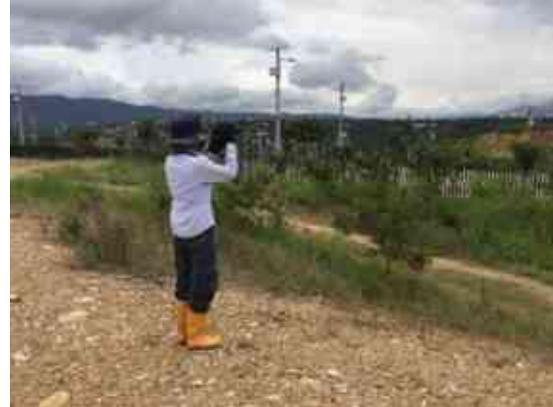
Fotografía: Monitoreo a los puntos de convergencia del gallinazo (EMAB).

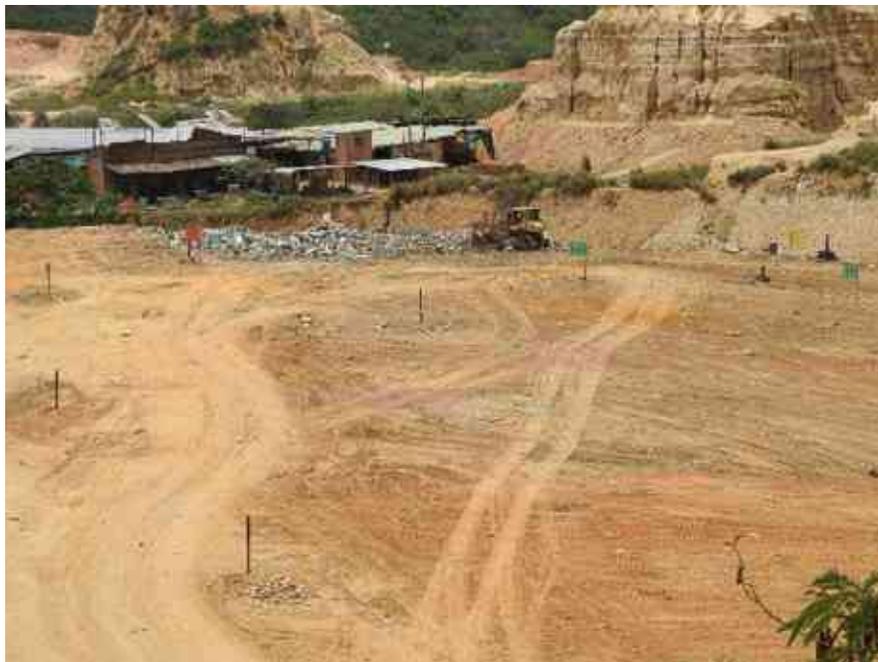
Fotografía: Ausencia de gallinazos en la celda de respaldo 1, finalización del llenado. (EMAB).

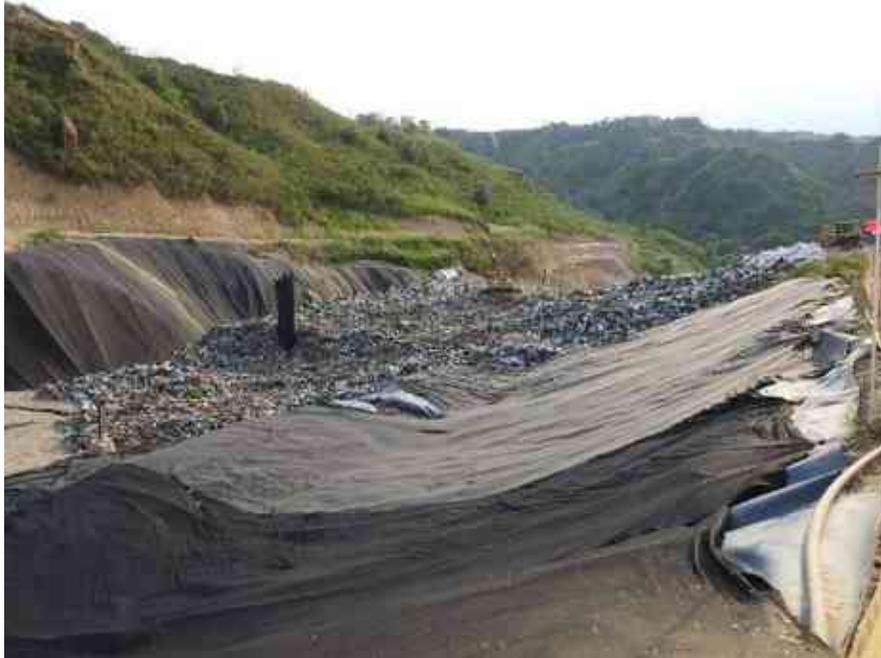
Fotografía 8: Ausencia de gallinazos en la celda de respaldo 2, inicio de llenado (12/04/2021) EMAB.

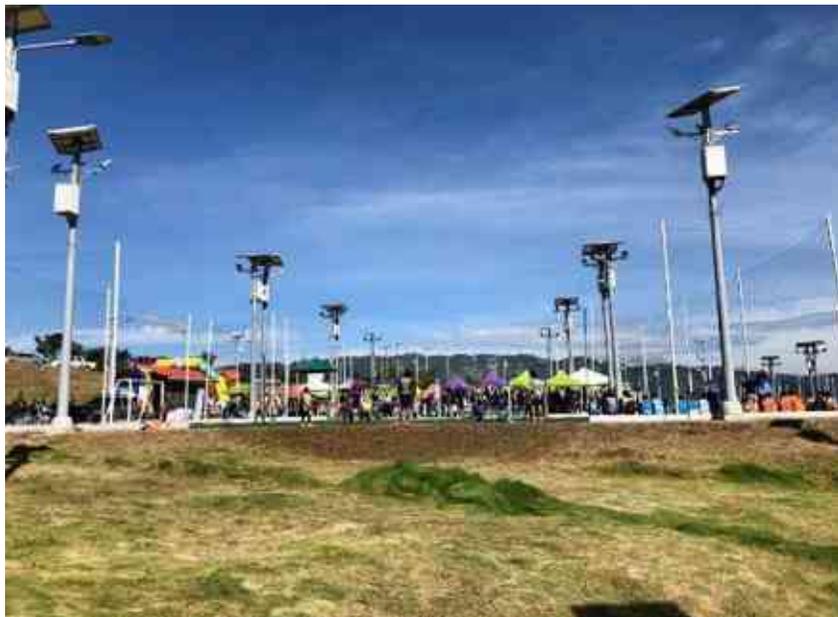
Cabe mencionar que el Parque Contemplativo El Carrasco, que contribuye al desarrollo sostenible de Bucaramanga, se ilumina con energía solar. No existen redes de cableado subterráneo. Viene una luminaria, un panel solar y una celda fotovoltaica el cual toma la energía del sol, carga las baterías y la entrega en la noche para iluminar el parque.
