**ACTUACION ESPECIAL A BOMBEROS BUCARAMANGA
CONTRATOS NO. 01 DE 2013 Y CONTRATO NO. 02 DE 2013**

**ESTABLECIMIENTO PÚBLICO BOMBEROS DE BUCARAMANGA
DIRECTOR: WILSON TELLEZ HERNANDEZ**

VIGENCIA 2013 - PGA 2014

Contraloría Municipal de Bucaramanga

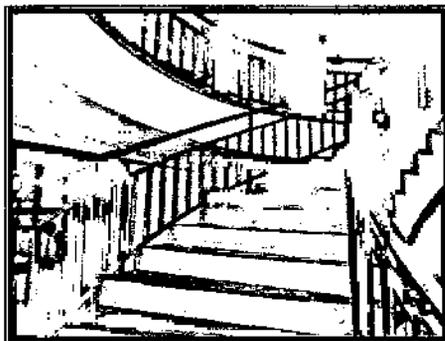
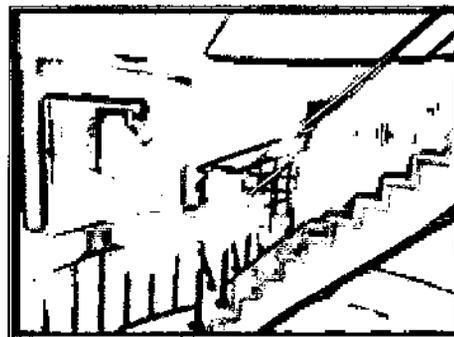
Pintura en esmalte para pasamanos se encuentra en buen estado

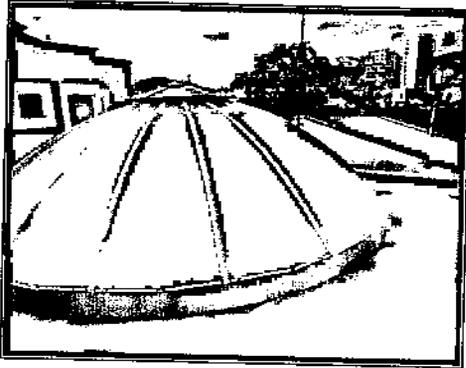
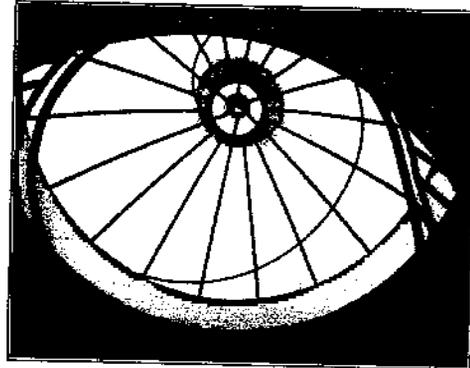
Domo: Se ejecutó el ítem suministro de domo en policarbonato que incluye tornillos de fijación y estructura. Se observa en buen estado.

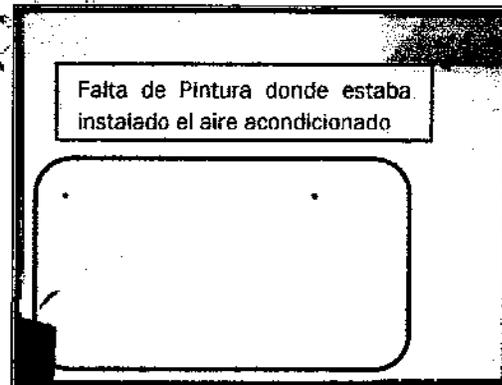
Se observó algunos puntos donde la pintura fue removida, en entrevista realizada al supervisor de la obra informó que estos daños fueron ocasionados con posterioridad de la entrega final de la obra por el desprendimiento de las canaletas de cableado estructural las cuales fueron reubicadas durante la ejecución del contrato 059-2013 firmado el 15 de octubre de 2013, así mismo puntos donde se encontraban instalados aires acondicionados y durante el contrato de suministro 079 del 28 de noviembre de 2013 fueron cambiados y ubicados en otros puntos habiendo quedado estos espacios sin pintura; dentro de la ejecución de estos contratos no se contempló el resane de los puntos intervenidos.

Por lo anteriormente expuesto se configura un **hallazgo administrativo** teniendo en cuenta que estos daños fueron generados con posterioridad a la entrega a satisfacción del contrato de obra No. la 01 de 2013 según se pudo evidenciar tanto en el informe final de supervisión como en la visita de obra; estos daños debieron ser arreglados por Bomberos para evitar deterioro de las obras que ya habían sido ejecutadas. Las acciones correctivas deben quedar plasmadas en el plan de mejoramiento.

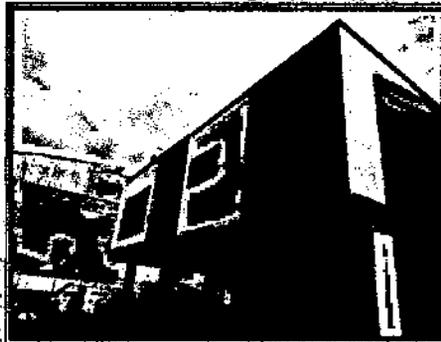
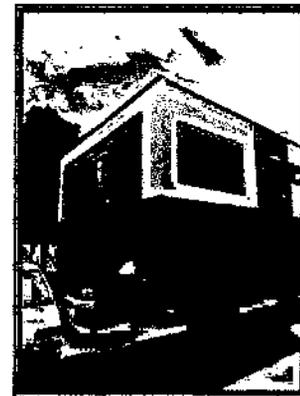
Pintura general: en la visita se observó en buen estado

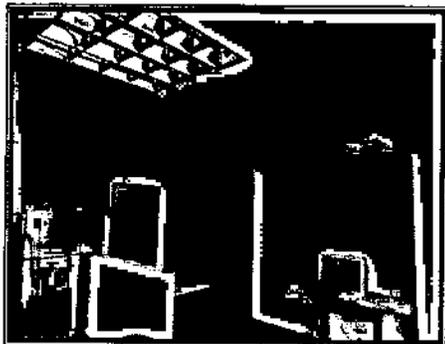
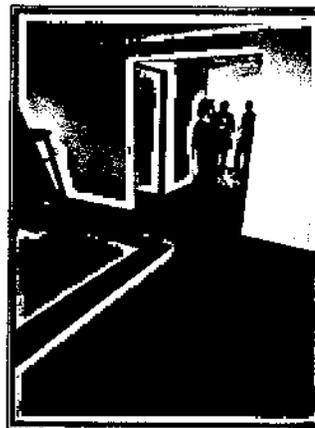
No se evidenciaron daños en pisos, enchapes de los interiores

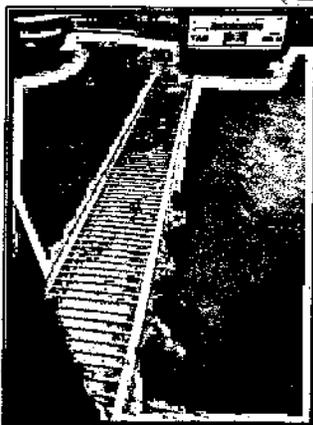
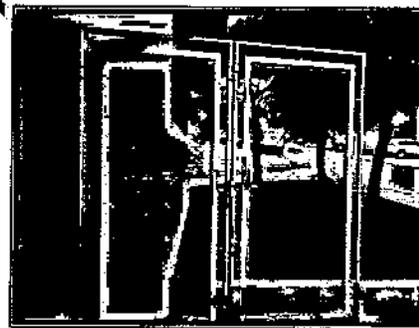
Piso en concreto reforzado en área de acceso con su rejilla y portón en malla eslabonada, se observa en buen estado.
