CONTRALORIA Municipal de Bucaramanga	VIGILANCIA FISCAL Y AMBIENTAL	VFA-CO-001	
	COMUNICACIONES VARIAS	Página 1 de 19	Revisión 1

Asunto: Respuesta de fondo SIA ATC Nos. 282020000121

De acuerdo a la queja ciudadana No. 2820200000121, el Equipo Auditor evaluó un (1) contrato de obra No. 161-2019, cuyo Objeto es "CONSTRUCCION DE LA INFRAESTRUCTURA EN EL MUNICIPIO DE BUCARAMANGA", Objeto de la presente queja, por valor de \$ 6.518.280.839

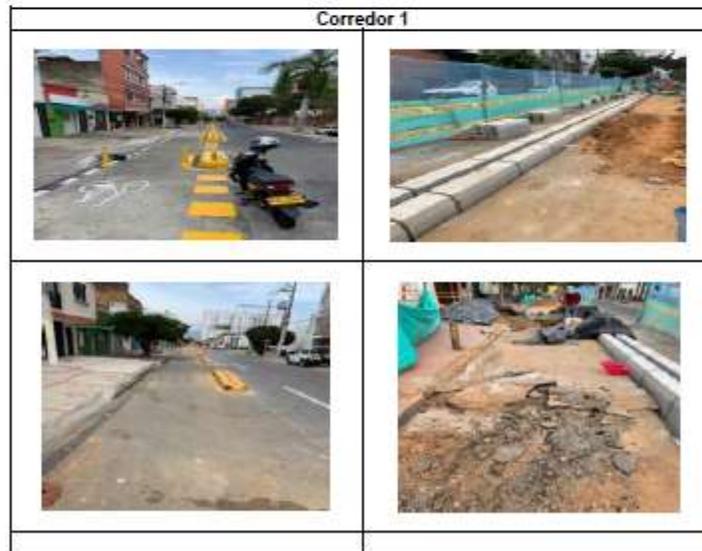
GRUPO 1

Así mismo, por parte del equipo Auditor, se realizó visita a los diferentes lugares de ejecución y se constató que el contrato se encuentra en ejecución respaldado en el siguiente registro fotográfico:

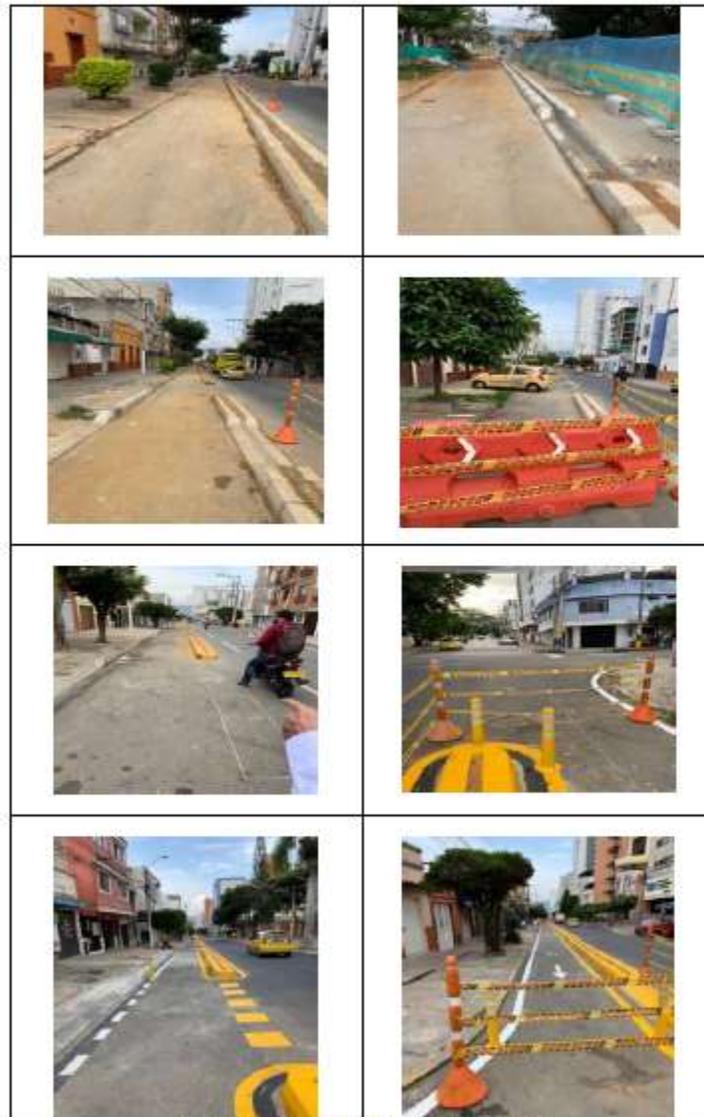
En el corredor 1, se evidencia que el tramo entre la carrera 18 y 26A se encuentra ya con el pavimentos flexible, entre la carrera 26A a la 27 no se ha intervenido, ya se realizó el arreglo de domiciliarias, señalización vertical; por otro lado se encuentran realizando trabajos desde la carrera 18 hasta la carrera 15.

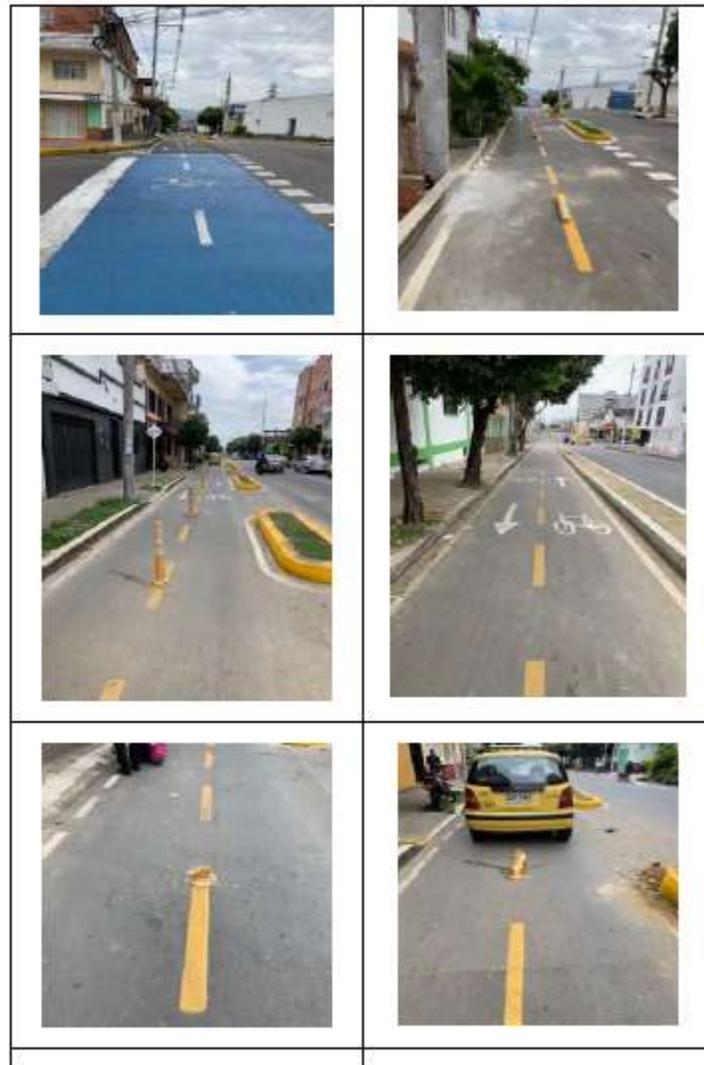
Corredor 2

En el corredor dos, se pudo evidenciar en la visita por parte del equipo auditor que desde la calle 5ta hasta la 56 dando la vuelta por el parque San Francisco ya se encuentra recibido por la interventoría; por otro desde la calle 33 hasta la 15 solo se ha realizado el

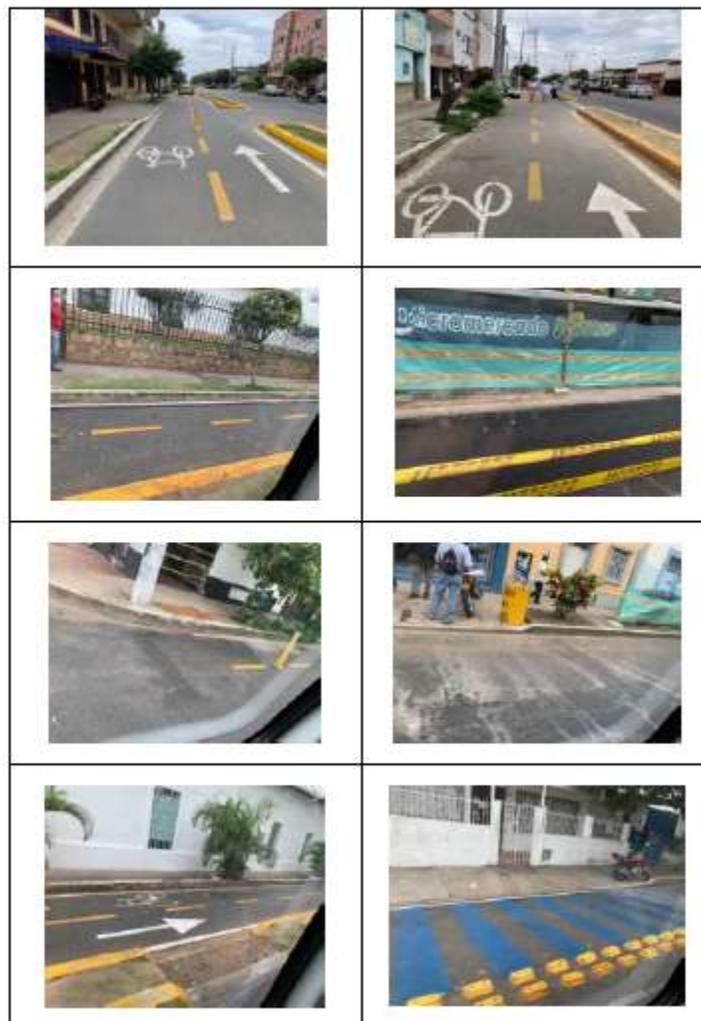
replanteo y se espera iniciar intervención en los próximos días y por ultimo desde quebrada seca hasta el parque de San Francisco, existen cuadras que han sido intervenidas y otras que solo se encuentran replanteadas.

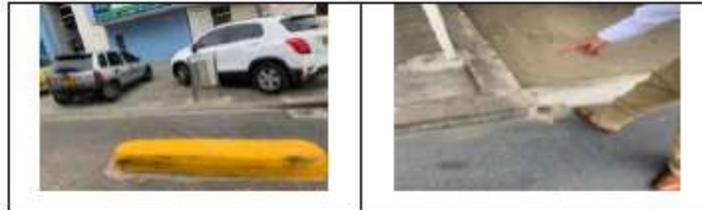
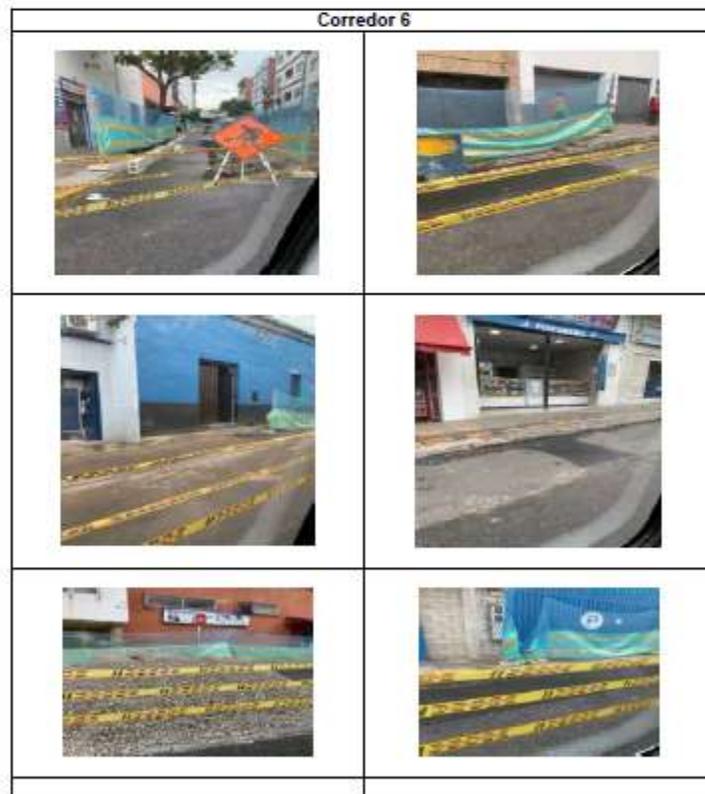
En el tramo 4, se evidencia que aún falta la señalización horizontal, y la calle 14 entre 24 y 25 solo falta pintura, el tramo aún sigue en ejecución.

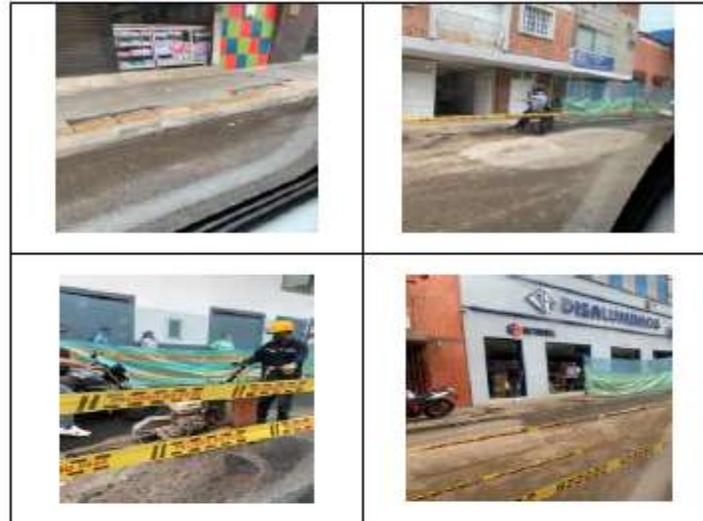
El corredor 8 se encuentra en intervención desde la Carrera 11 hasta la Carrera 21, se encuentra aún en ejecución.

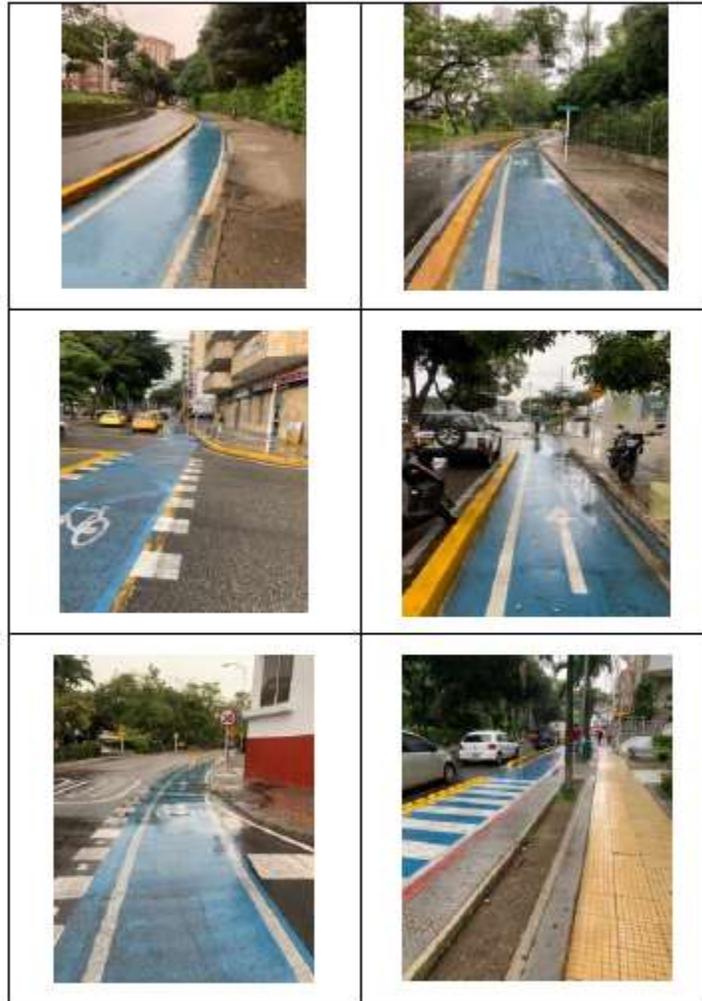
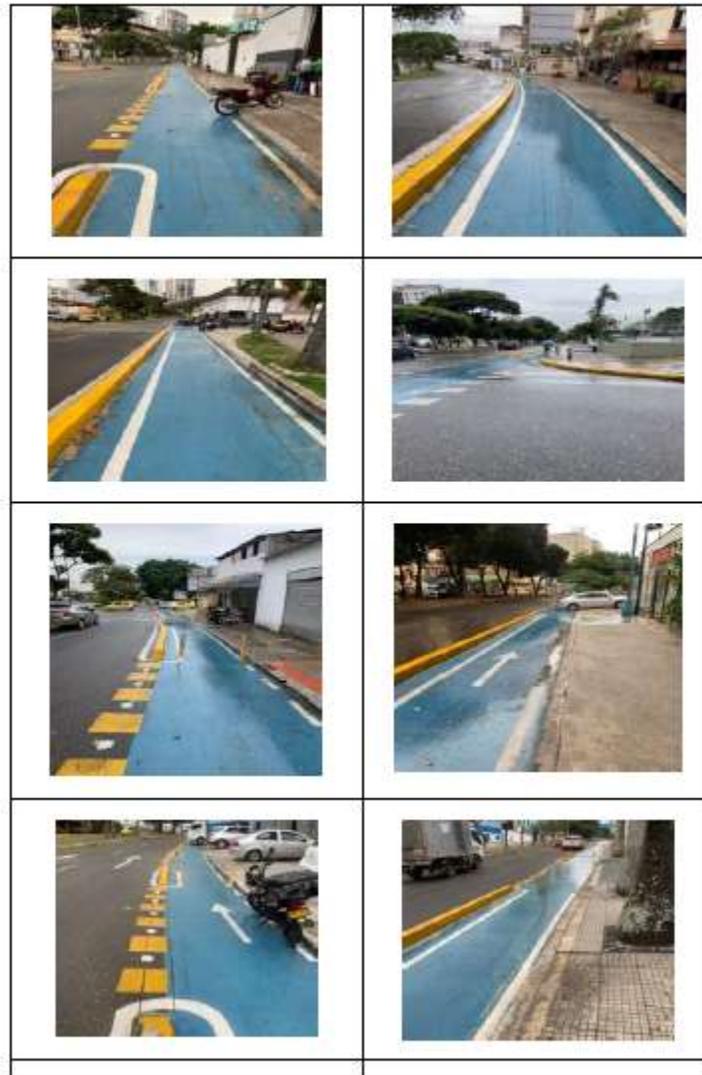
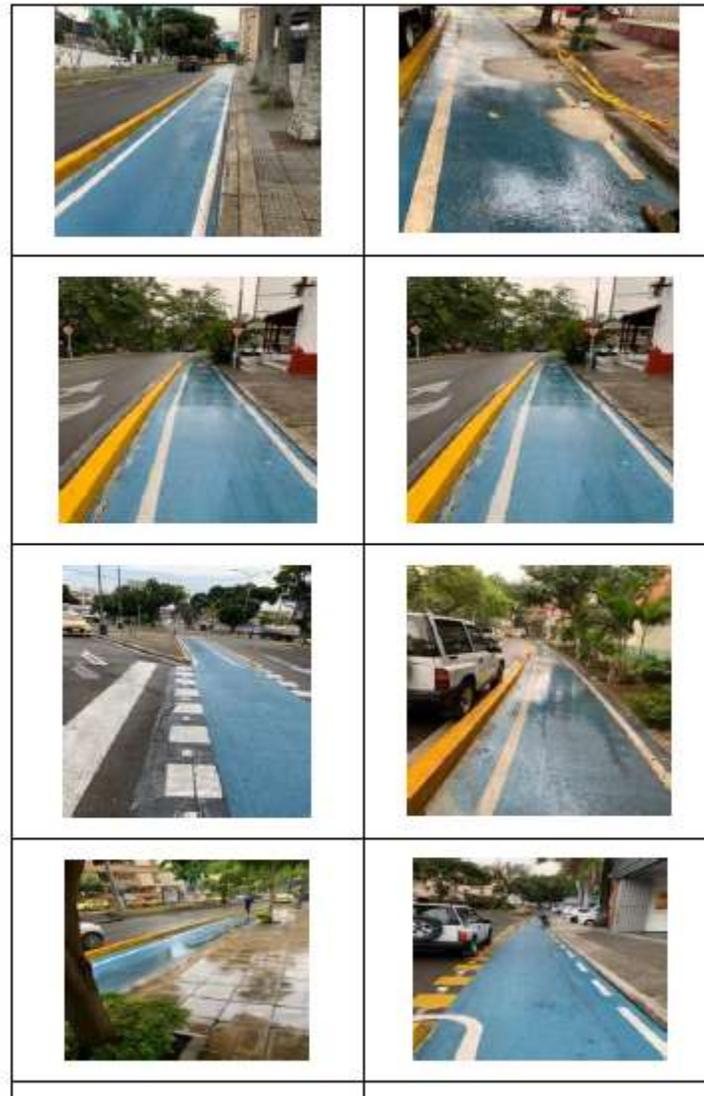
Es importante aclarar que el corredor No. 8 ya se encuentra entregado al Municipio, que si bien es cierto se realizaron intervenciones por parte de empresas de servicios públicos que necesariamente ocasionaron levantamiento de pavimento, estas ya fueron reparadas y se encuentran en buen estado.

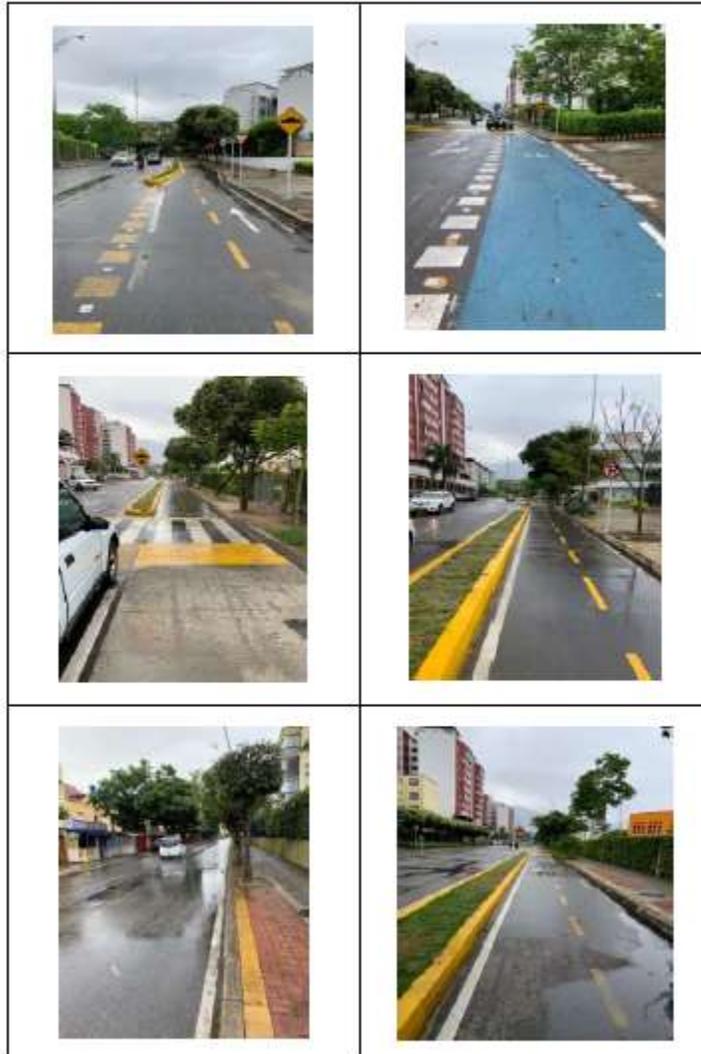
En el corredor No. 5 oriental, se pudo evidenciar que se encuentra intervenido y ejecutados en su gran parte, faltando la intervención del sector llamado "Calle de los estudiantes".
